# מסמך תיעוד מקדים כיכר ויצמן, חולון

אדריכל רועי פביאן | 30/10/2025

עבור חברת אזורים

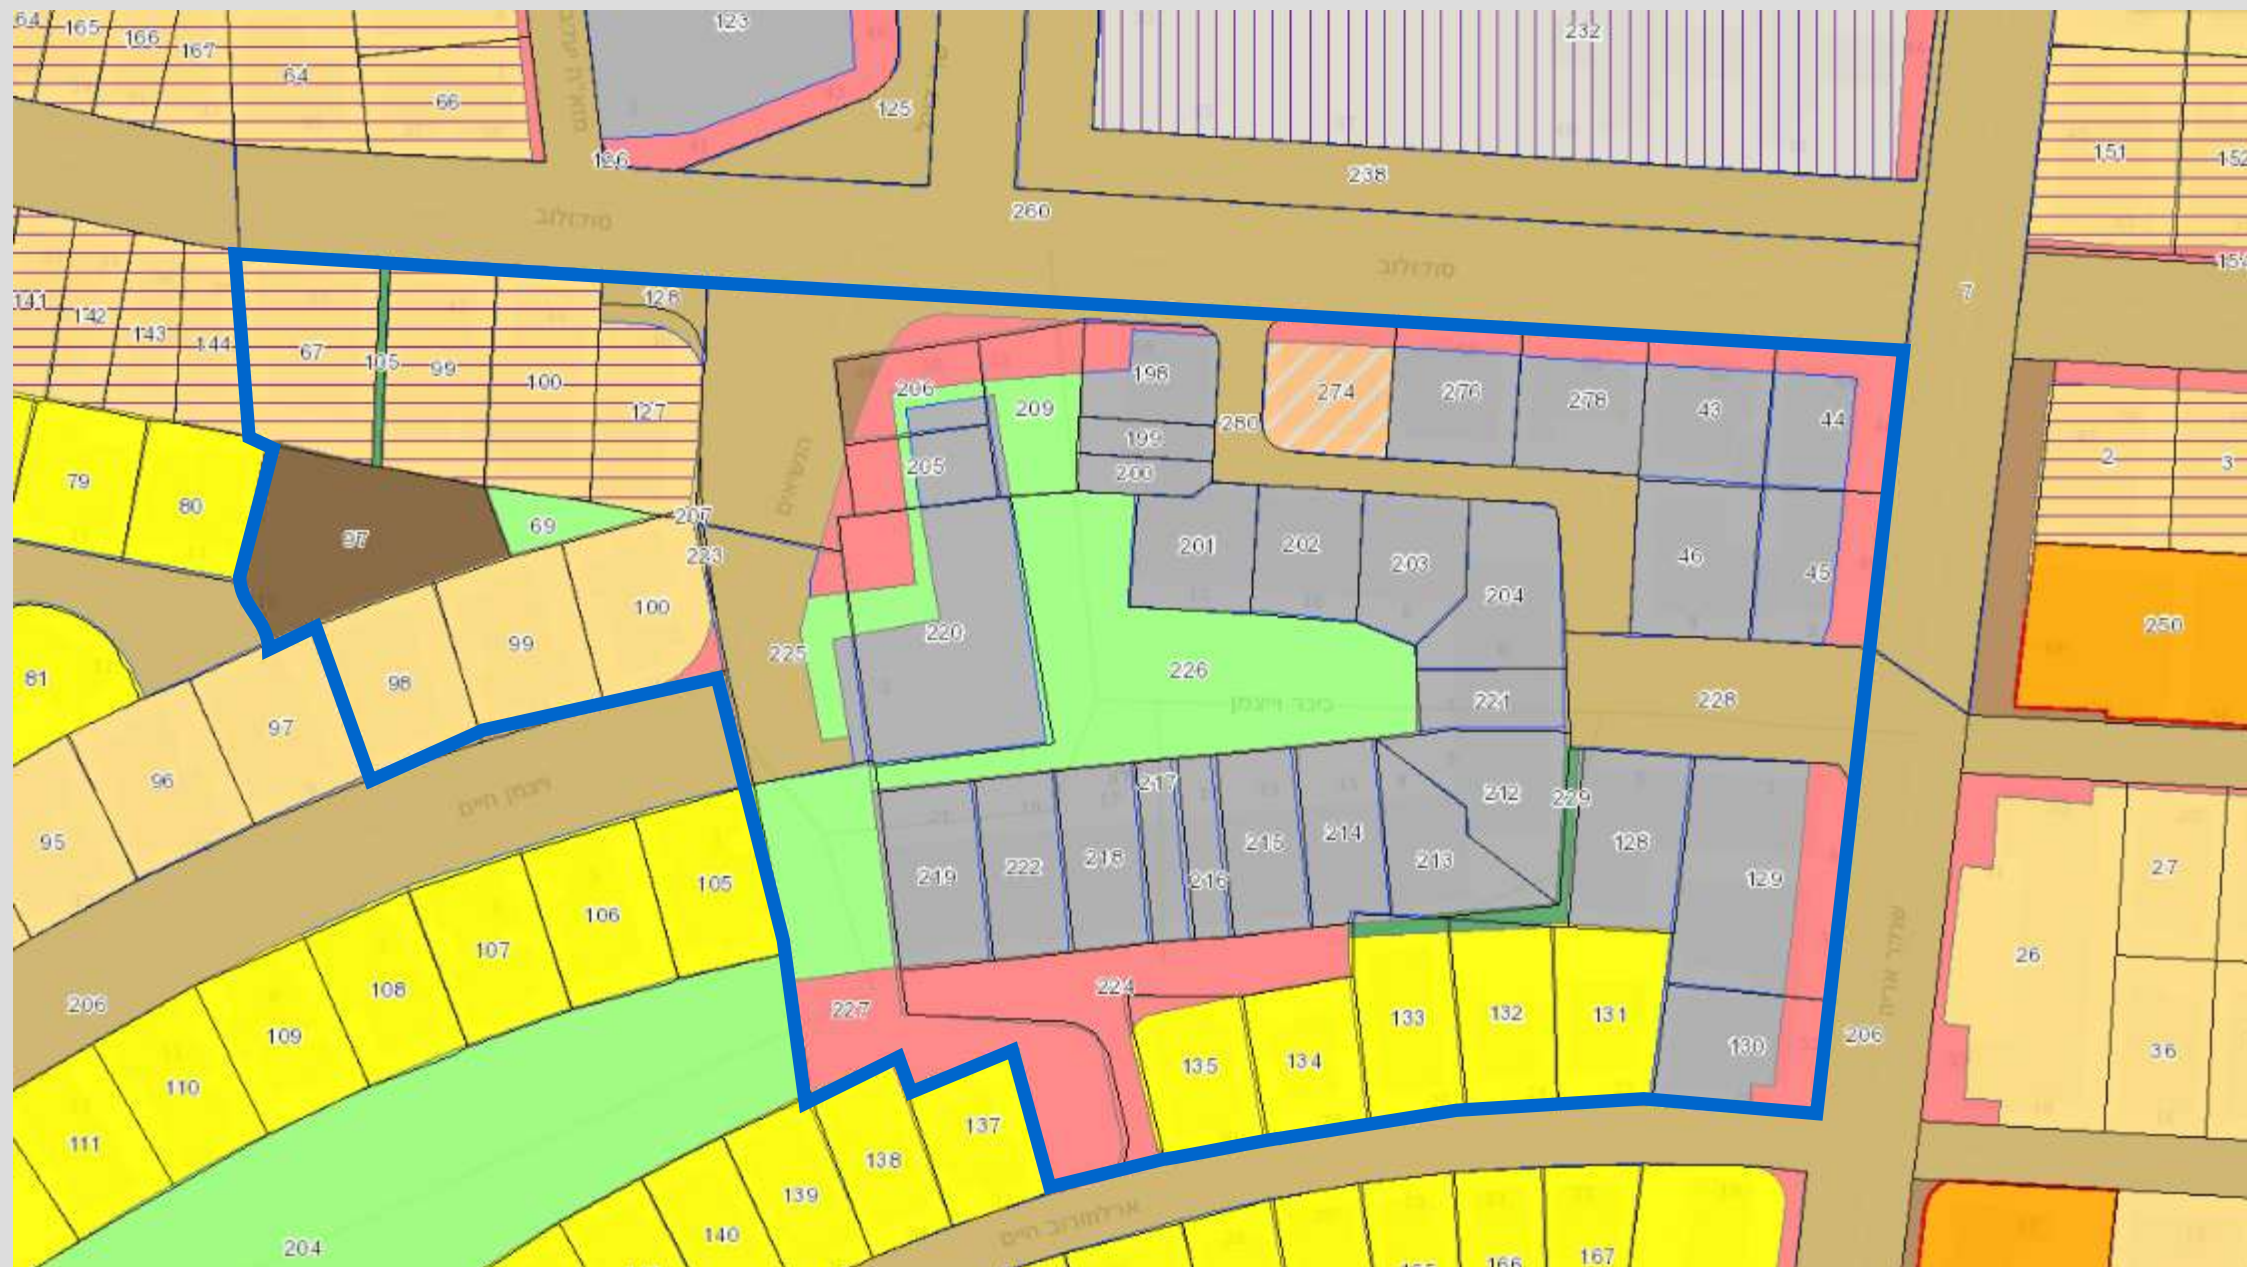
## 1.4 ייעודי קרקע ראשיים בתחום התב"ע

ככלל מתאפיין אזור הכיכר ותחום התב"ע בייעודי מגורים מסוגים שונים, אליהם מתווספים שימושי מסחר אינטנסיביים של מרכז מסחרי וותיק. המסחר מתקיים בקומות הקרקע של הבניינים לאורך הרחובות, ובקומות מעל קיימות דירות מגורים. שטח כיכר ויצמן עצמו מוגדר כשטח ציבורי פתוח, והוא ממשיך ברציפות את גן הרצל הוותיק.

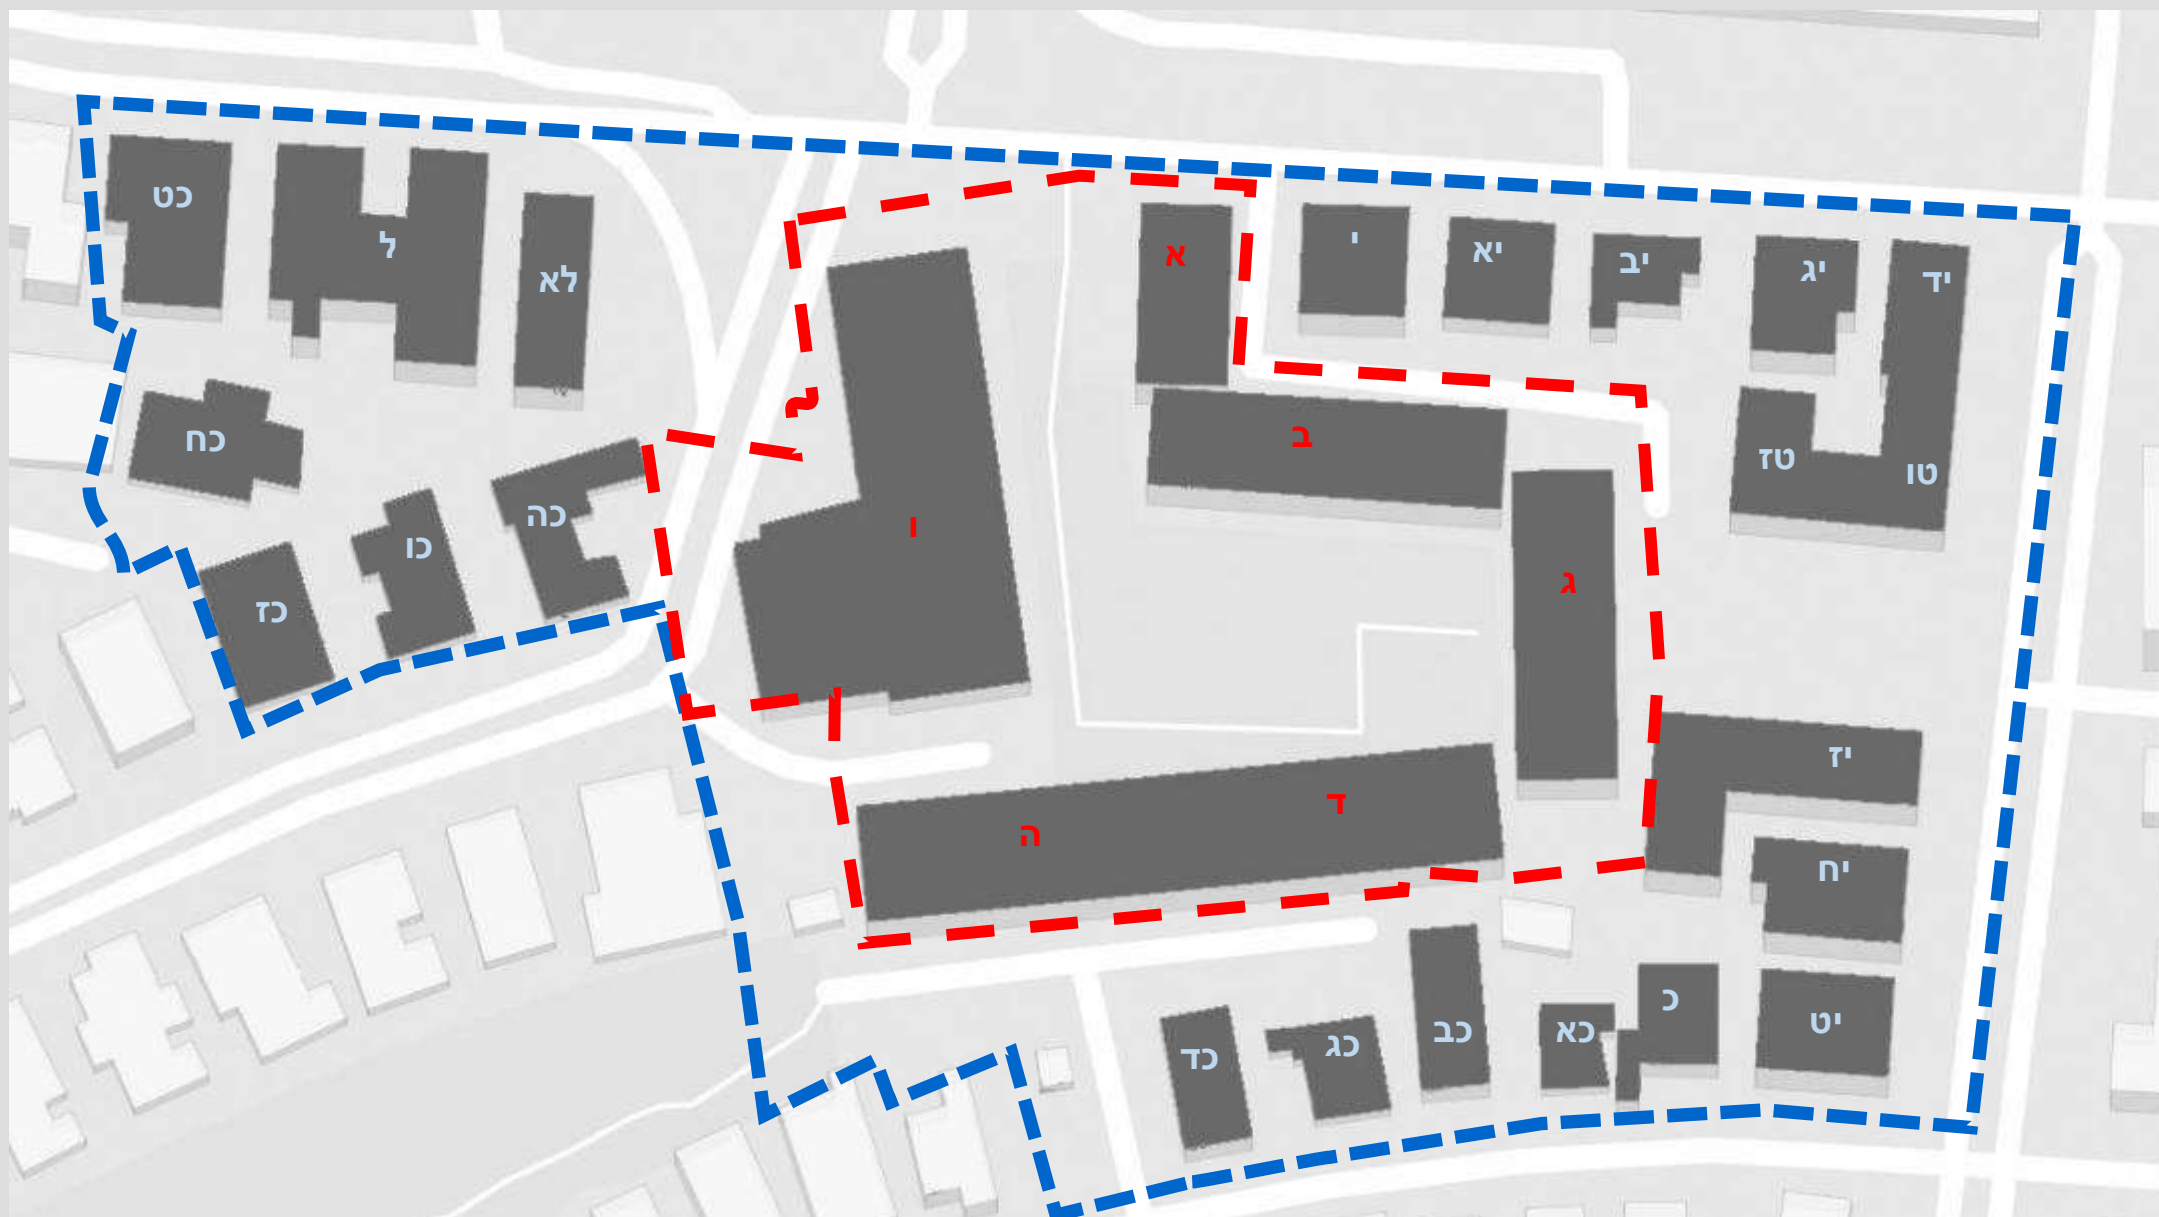
תיאור: מפת מבנים בתחום התכנית

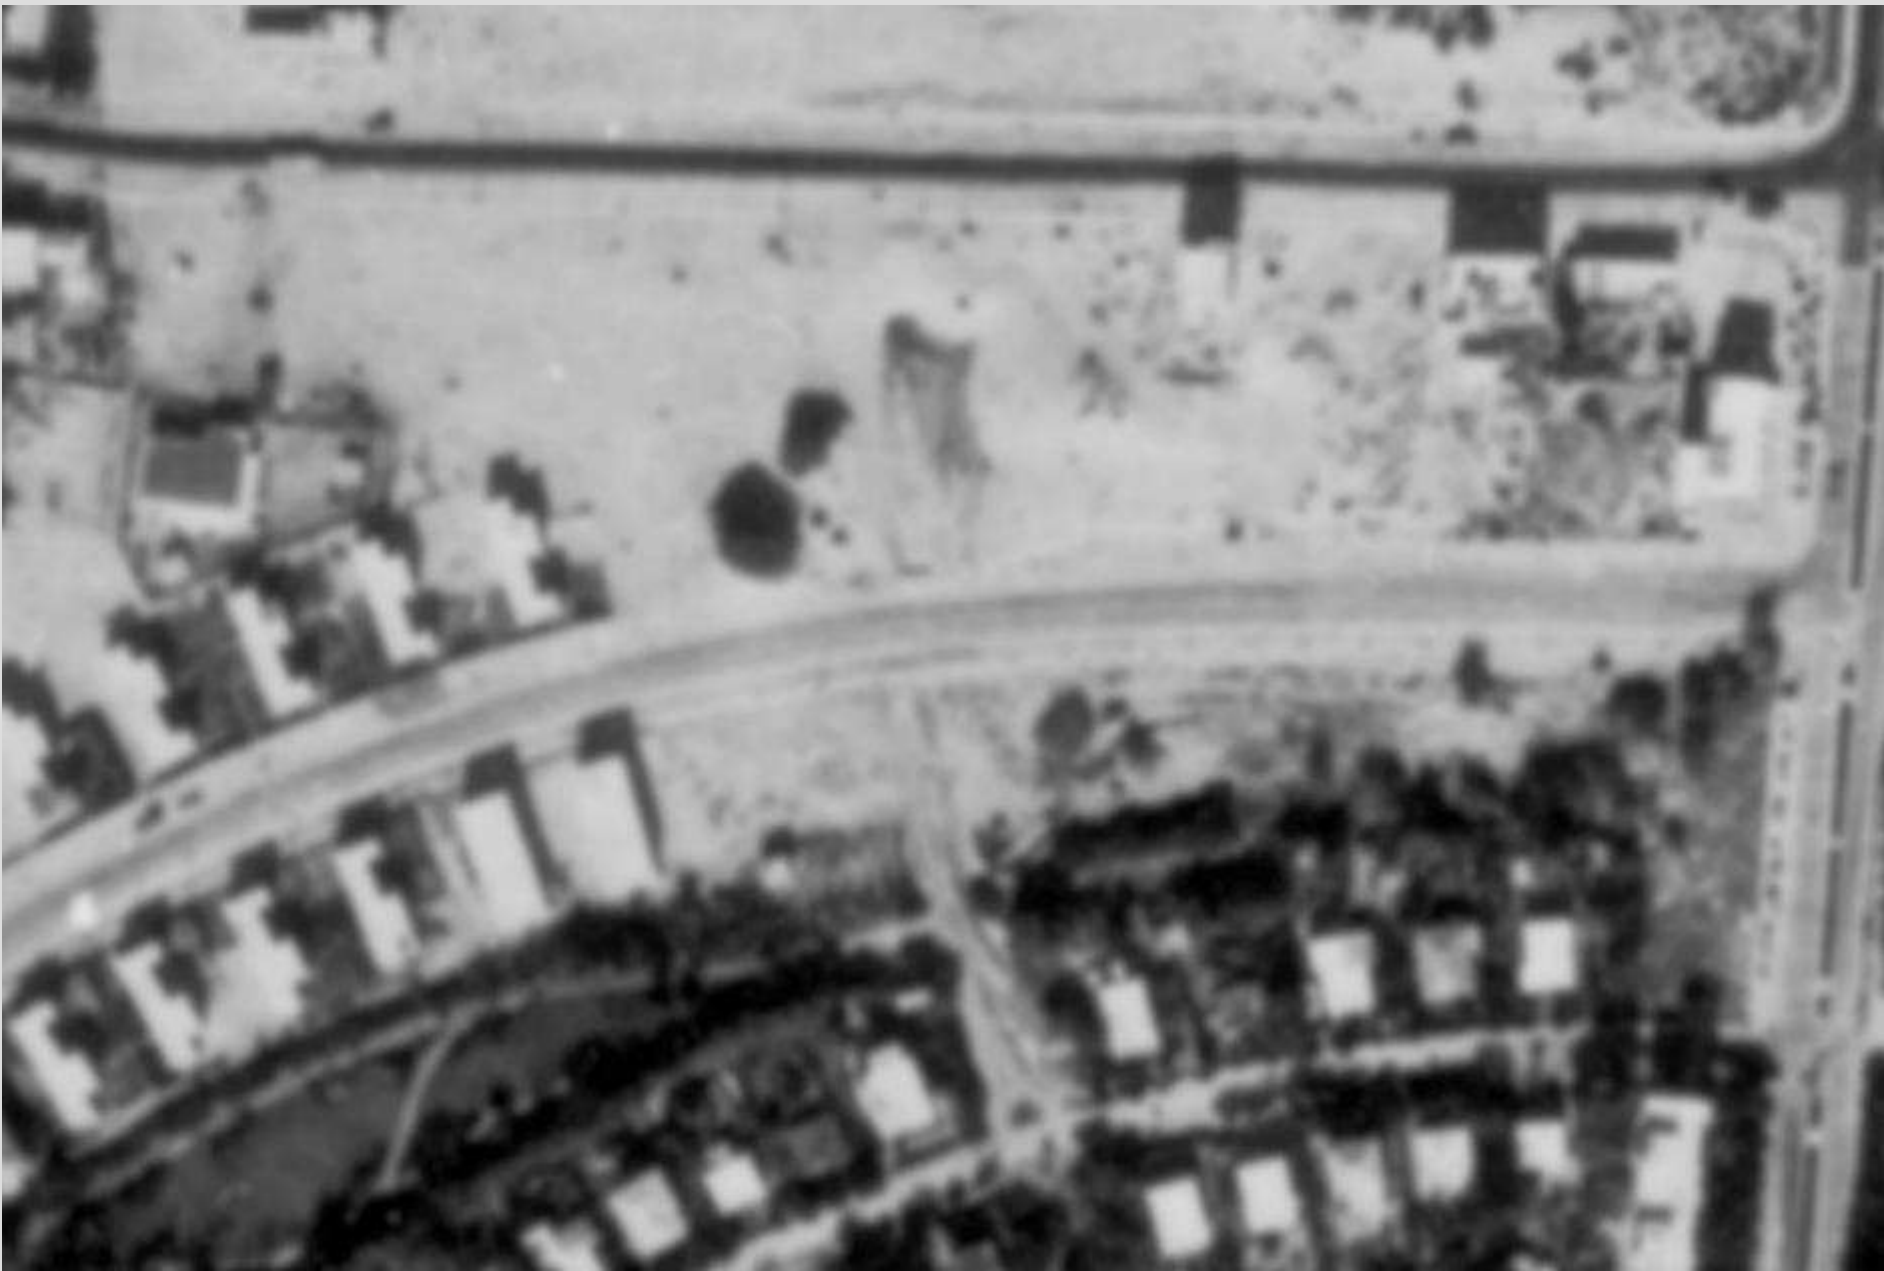
מקור: מפ"י

כיכר ויצמן:  
בראשית שנות ה-50 שטח כיכר ויצמן העתידית היה ריק  
ממבנים, ודרך חיים ויצמן חצתה דרכו במסלול קשתי על ציר  
מזרח-מערב.

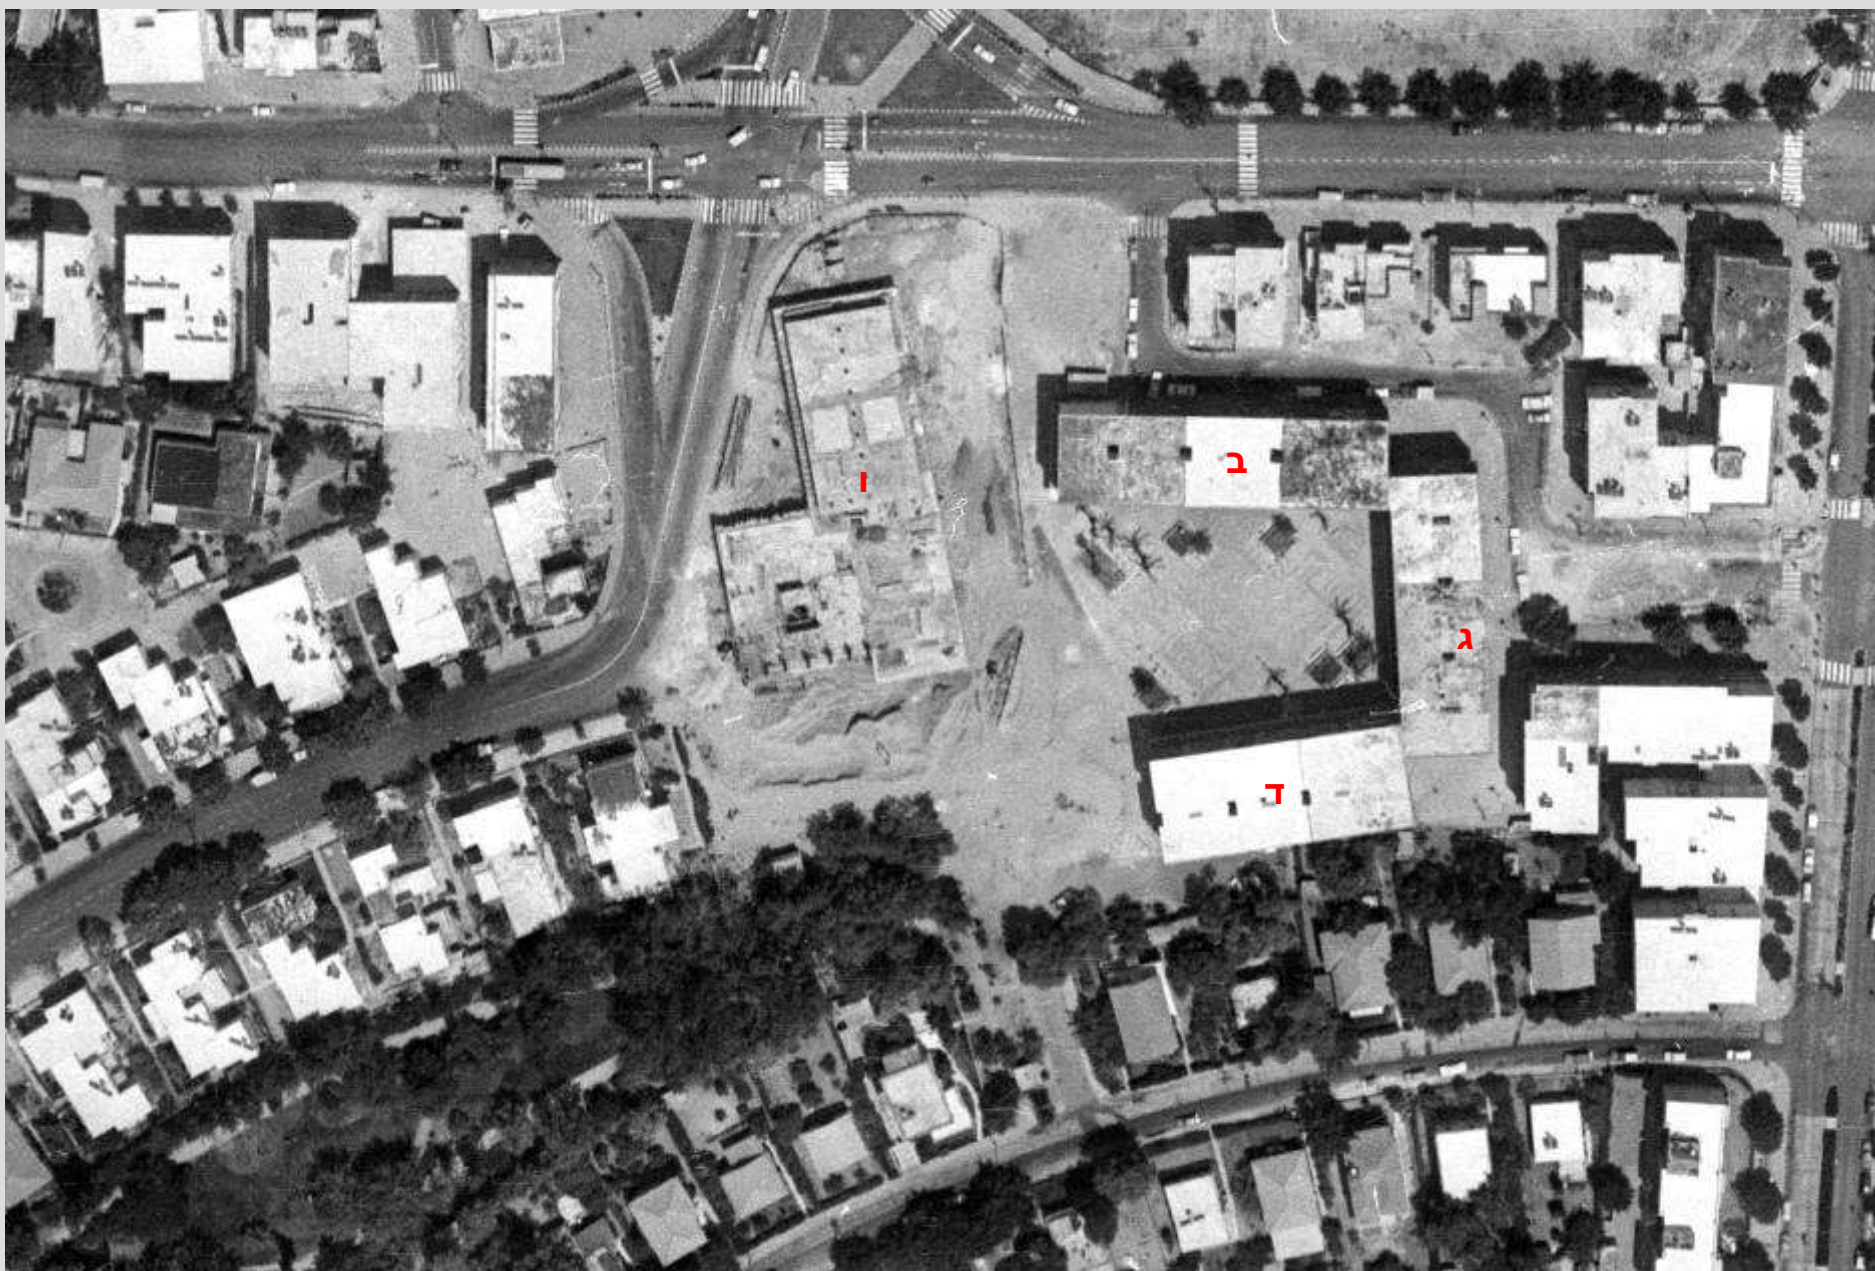
תוך 5 שנים הושלמו 3 מבנייני הכיכר (ב, ג, ד) בפיאות הצפונית, מזרחית ודרומית שלה, והעבודות על הפיאה המערבית (בניין ו), שתוכנן עם קומת מסד מסחרית ומגדל מגורים מעל היו כבר בעיצומן. באותן שנים נקטע רחוב חיים ויצמן מרחוב שפרינצק שממזרח לכיכר, ונשתלו עצי דקל ועצים נוספים במחציתה המזרחית של הכיכר, בין הבניינים שהושלמו.

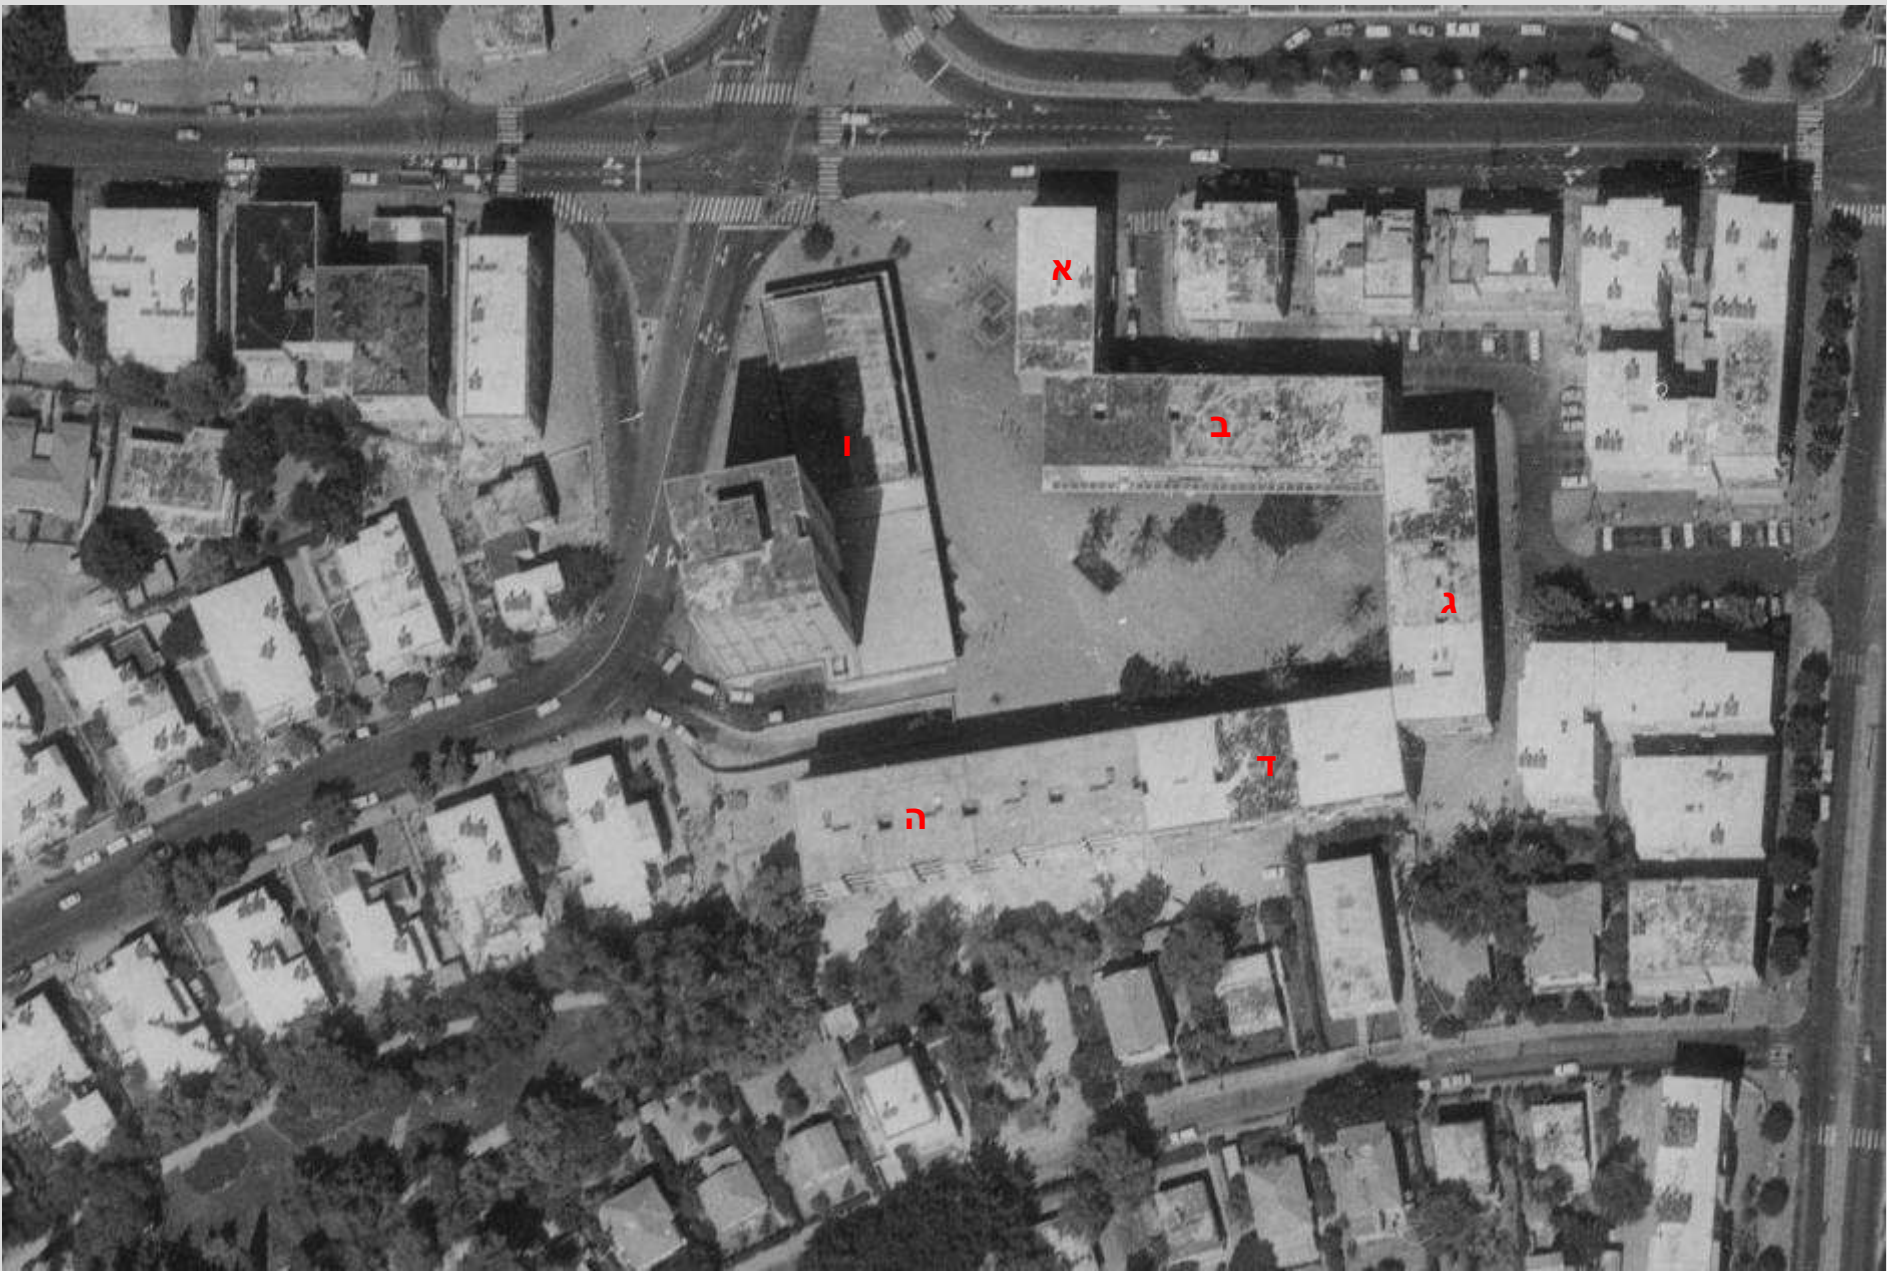
עד ראשית שנות ה-70 הסתיימו העבודות על הכיכר, הן בדפנותיה, כולל השלמת הפיאה הדרומית (בניין ה), והן פיתוח הנוף, שנותר כפי שהיה מאז השתילות של אמצע העשור שחלף.

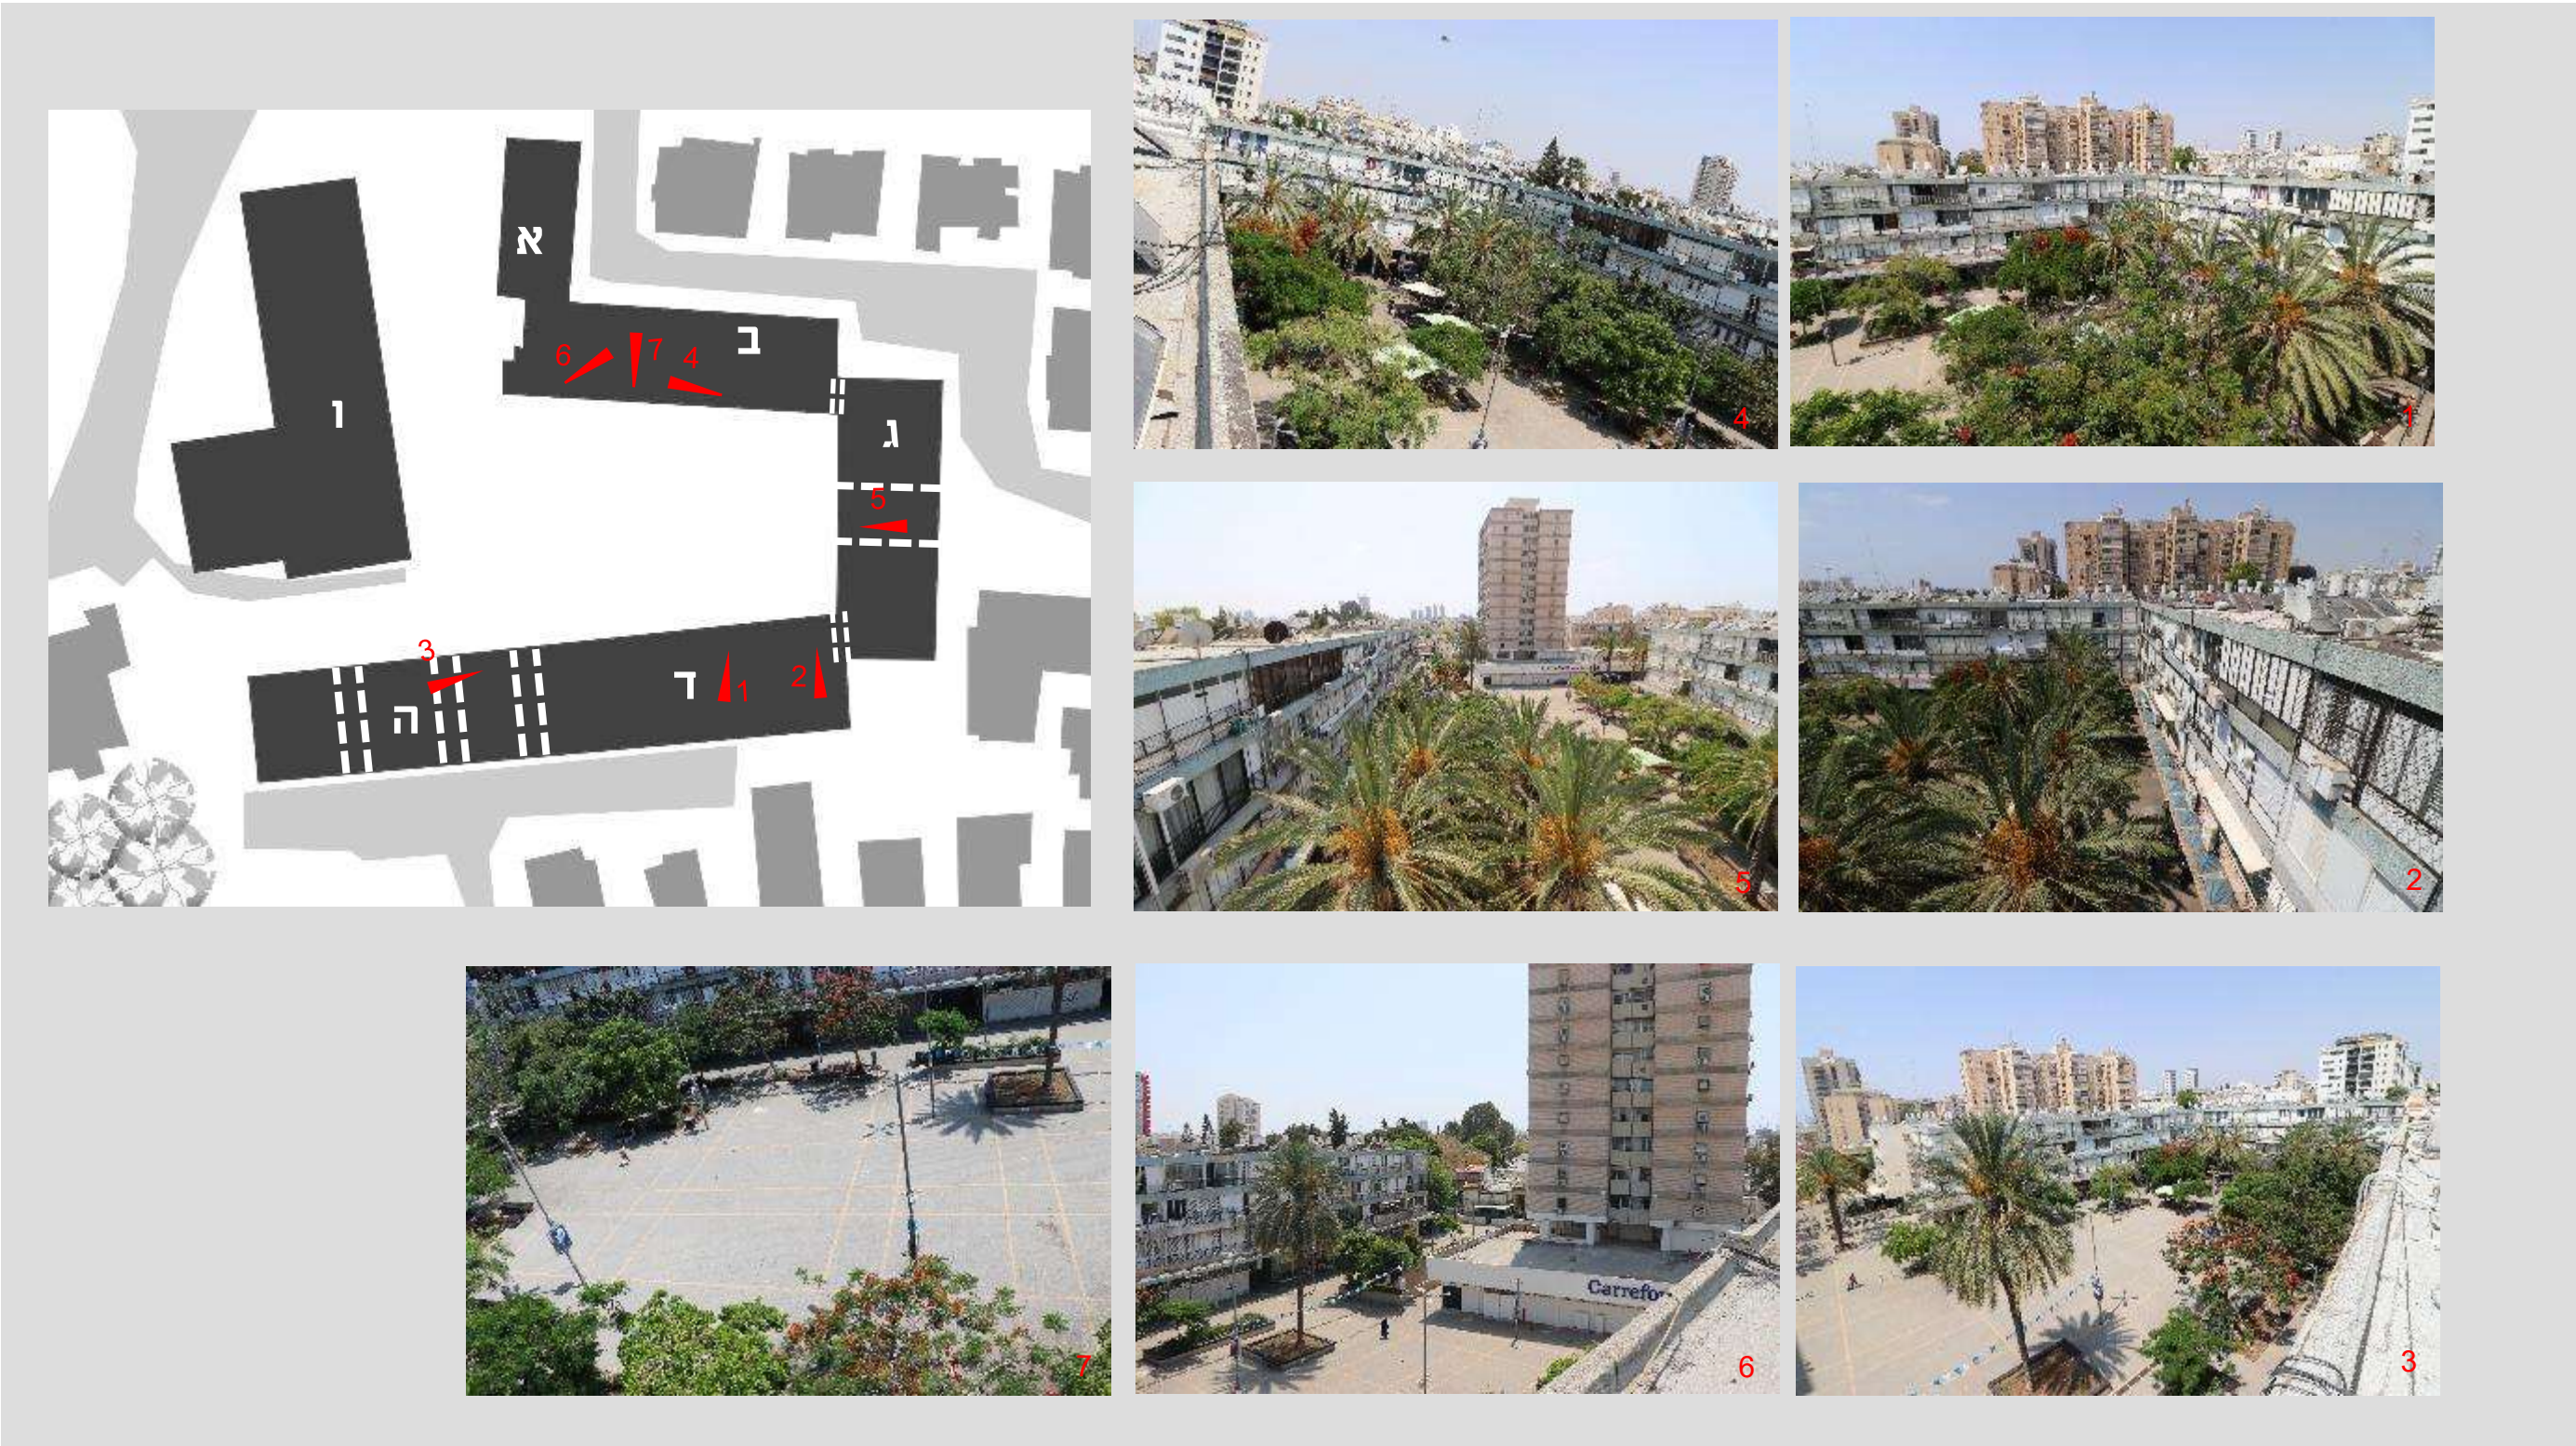
| <div>עמוד<br/>224</div> | <div>3.3 פיתוח נוף וצמחייה</div> <div>תיאור: חלל הכיכר, מבט מגגות הבניינים.</div> <div>מסמך תיעוד מקדים כיכר ויצמן, חולון אדריכל רוני פביאן א/יוני/2025</div> | <div>3</div> <div>תיאור מצב<br/>קיים</div> |
